Archeologický výzkum tzv. cikánského tábora v Letech 2019

Pavel Vařeka

Katedra archeologie fakulta filozofická Západočeské univerzity v Plzni

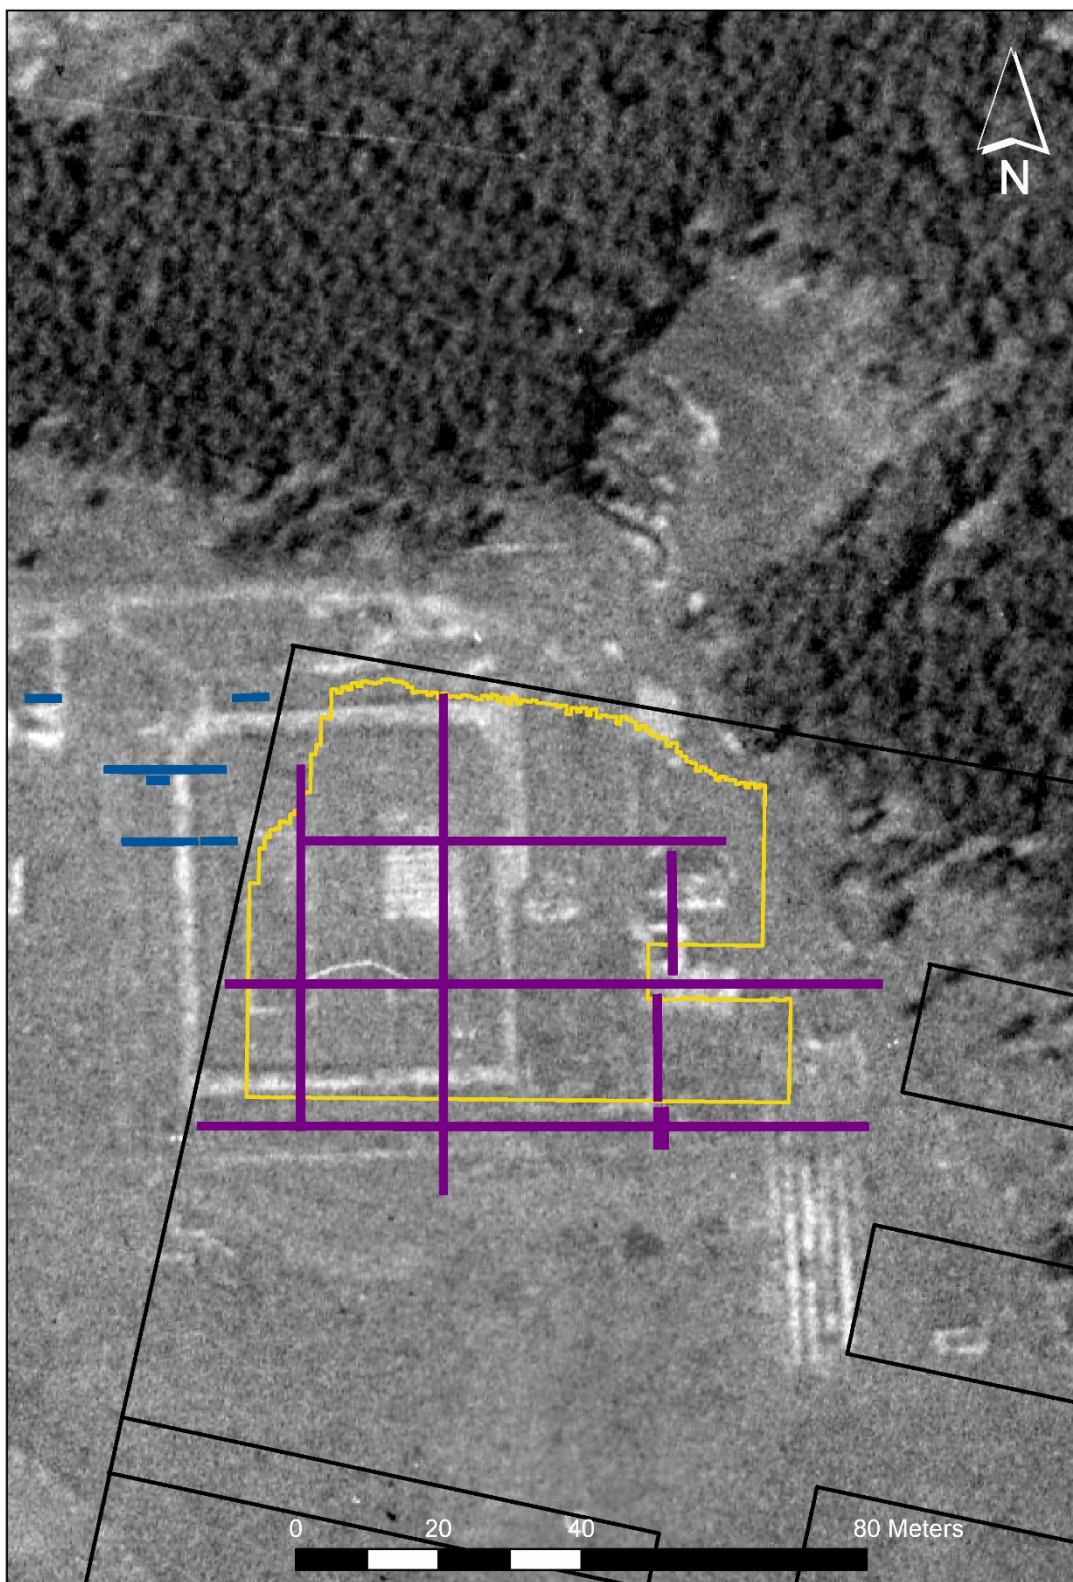
Obr. 2. Průmět archeologických sond z roku 2017 (modře), z roku 2019 (fialově) a rozsahu georadarového průzkumu (žlutě) do LMS z roku 1949 (Archiv leteckých měřičských snímků Vojenského geografického a hydrometeorologického úřadu v Dobrušce) s obrysy dnešního vepřína.

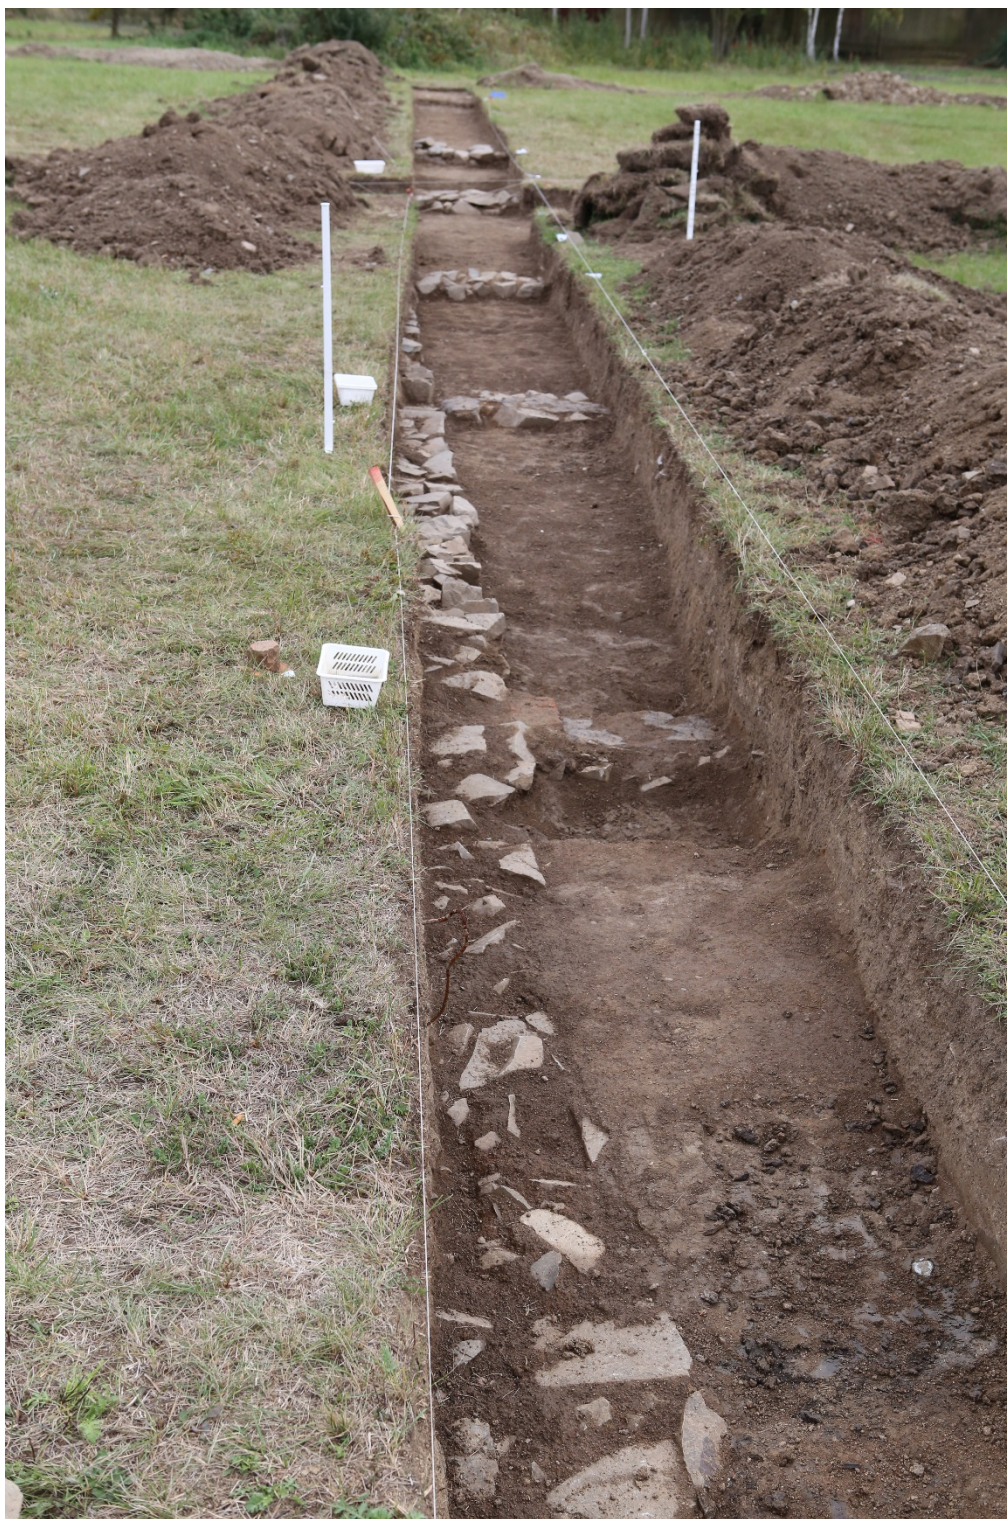
Obr. 7. Odkryv kamenných základů věžeňského baráku ve dvoře (západní barák).

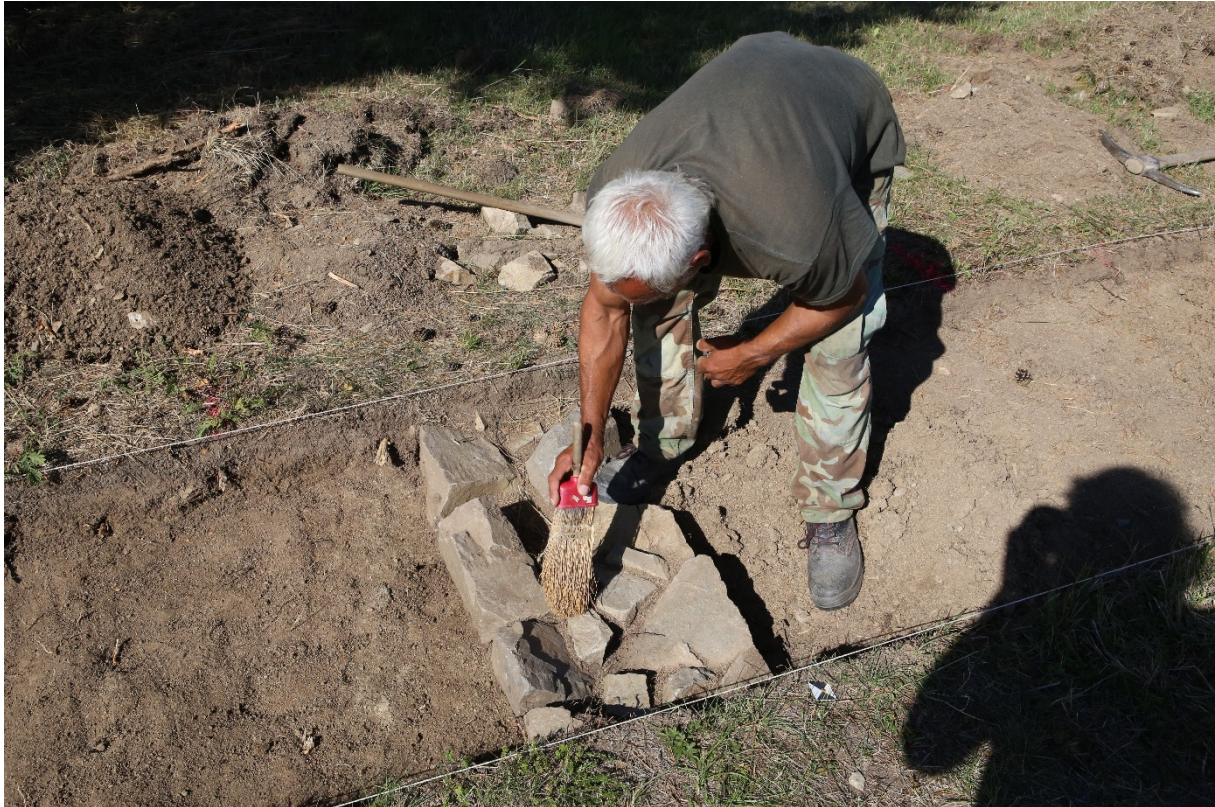
Obr. 8. Ukázka dochovaného kamenného základu velkého věžeňského baráku ve dvoře.

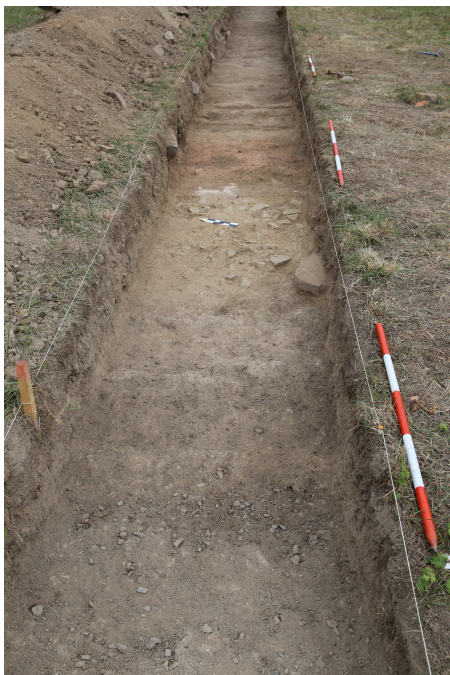
Obr. 9. Pozůstatky velkého dřevěného baráku v jihovýchodní části dvora. V přední části patrný komunikační pás zpevněný štěrkem.

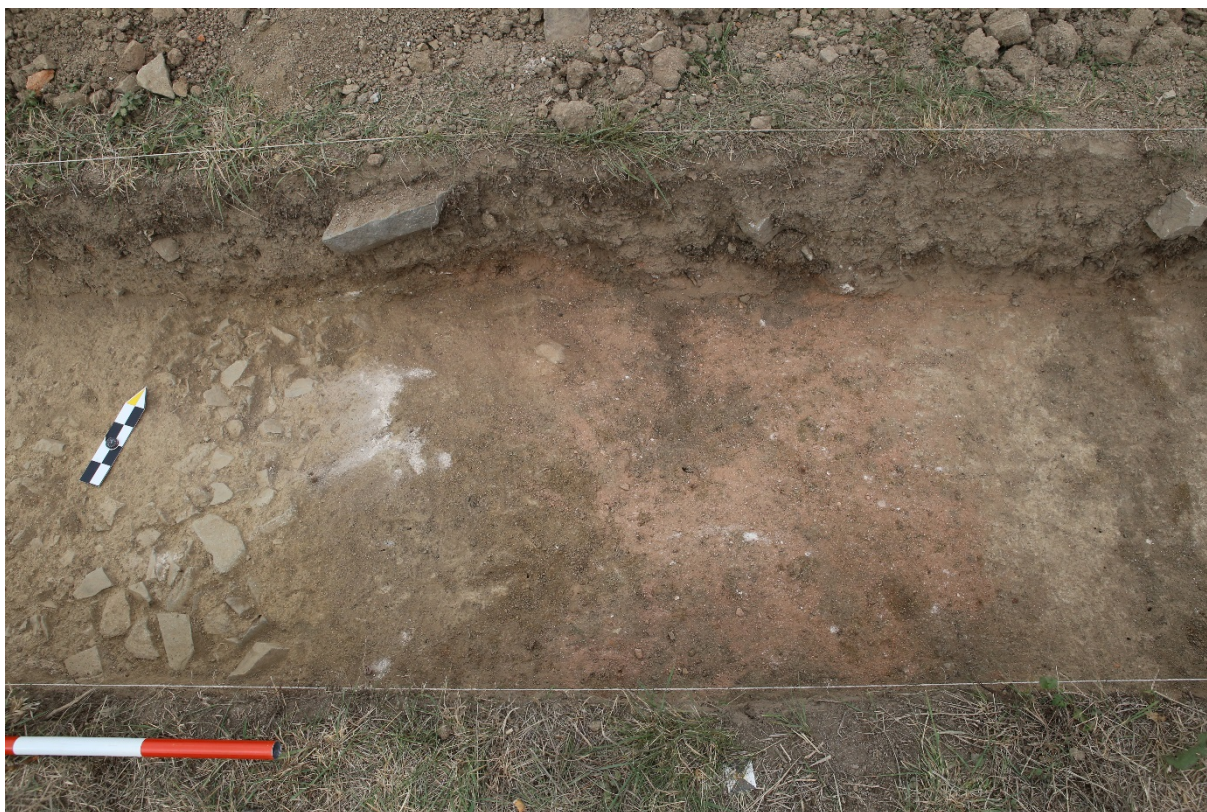
Obr. 10. Detail na relikty velkého dřevěného baráku v jihovýchodní části dvora – propálená zemina pod podlahou (doklad likvidace tábora spálením) a stopy zasypání celého areálu vápnem (bělavé skvrny).

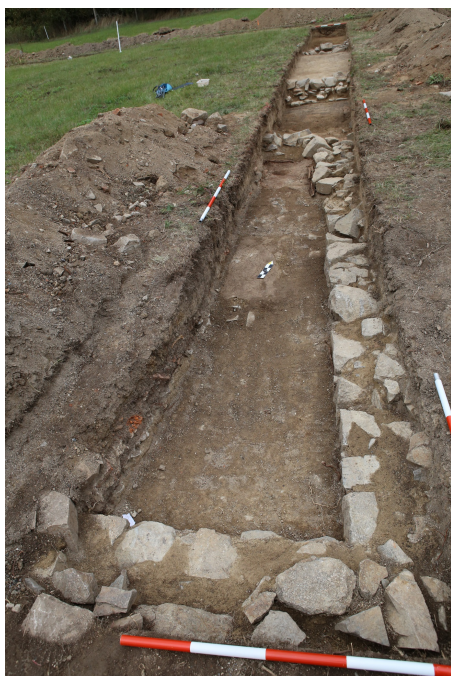
Obr. 11. Pohled na základy stáje (vpředu) a deratizační stanice (vzadu) v provozní části tábora.

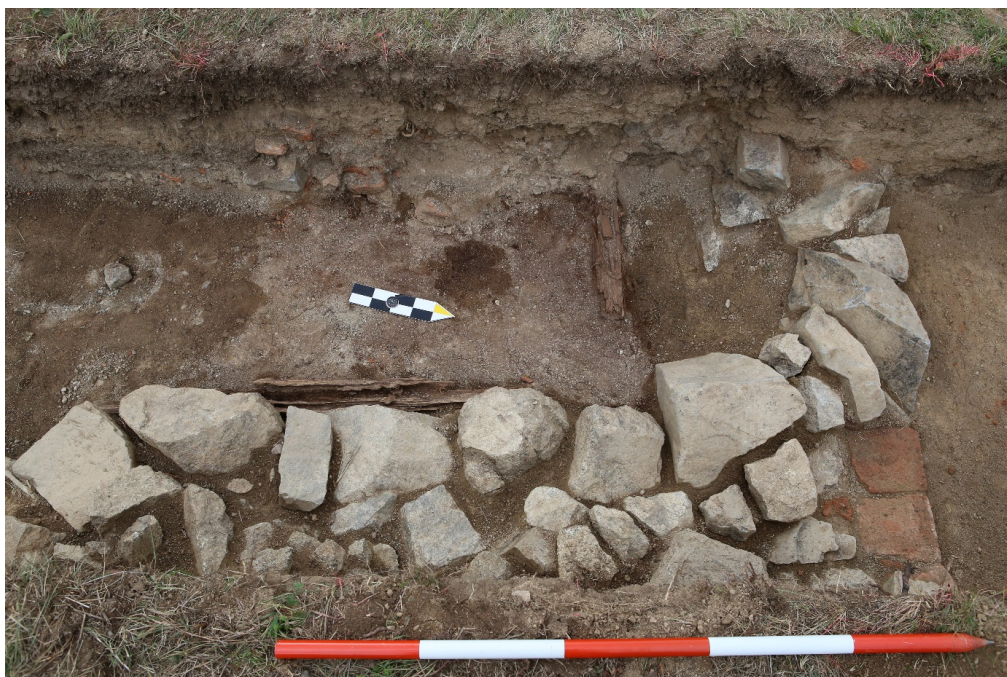
Obr. 12. Detailní pohled na základy a podlahovou úroveň stáje s dochovanými částmi dřevěných konstrukcí.

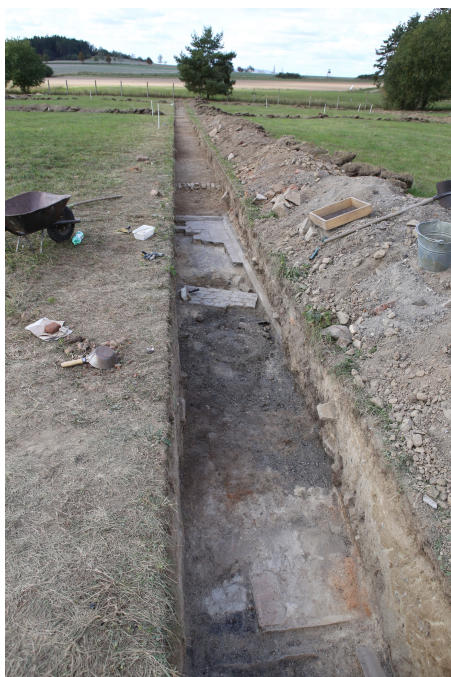
Obr. 13. Relikty umývárny/prádelny s dochovanými základy a podlahovou úrovní.

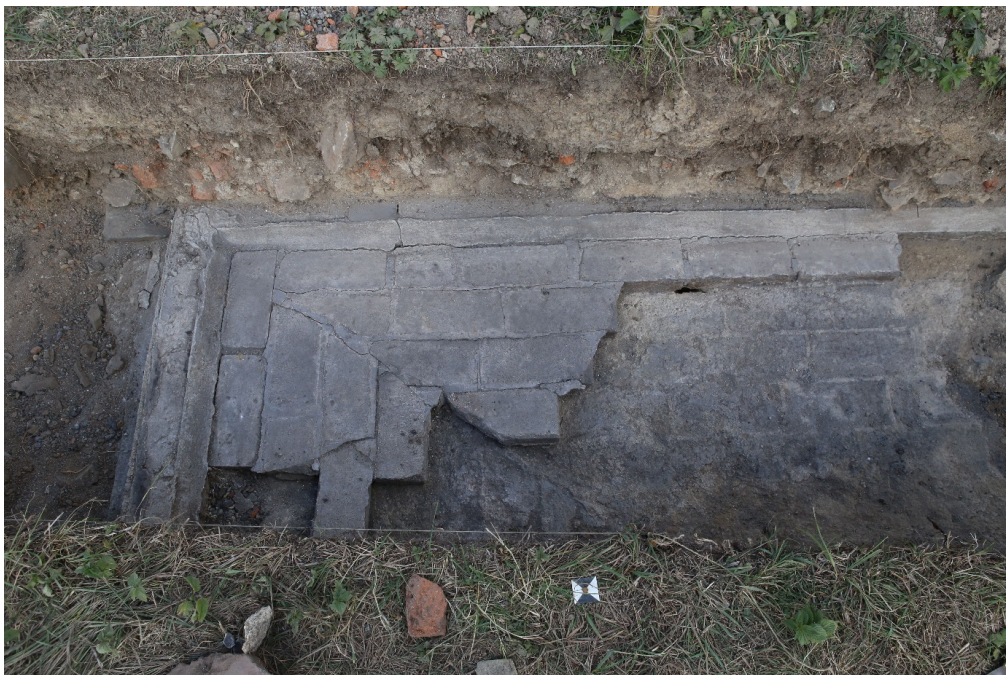
Obr. 14. Část dochované podlahy umývárny/prádelny s patrnými betonovými základy.

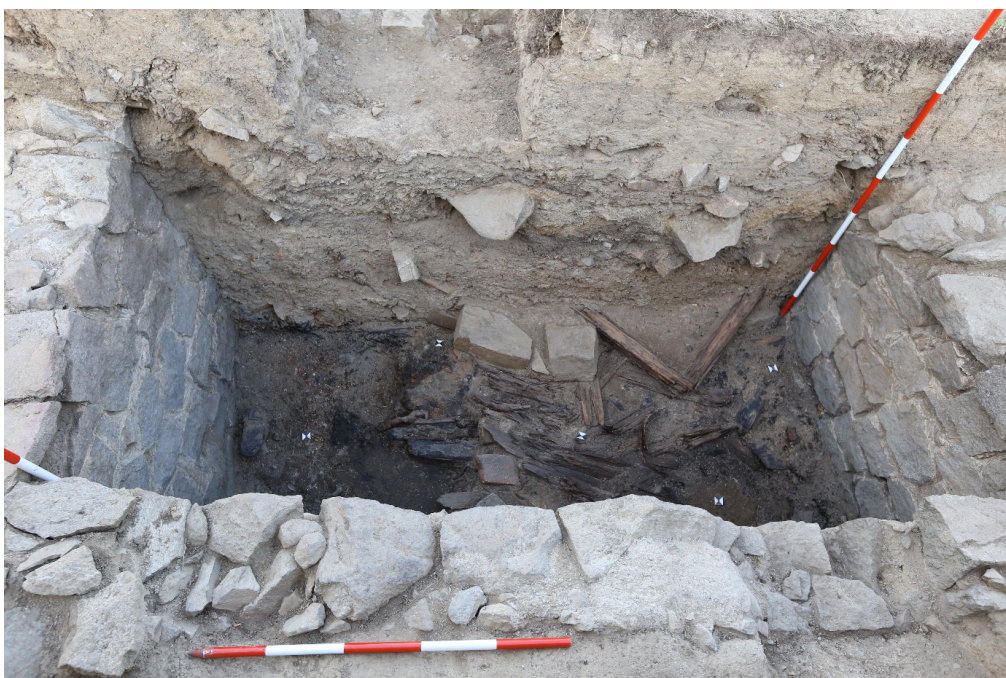
Obr. 15. Vyzděná odpadní jámka se začištěnou úrovní z doby likvidace tábora v roce 1943.
